追加点検の方法 (通常の点検に加え、以下の追加点検を行って下さい) エネルギーアブソーバー L57, L70150 I, L70150 Y, L70150 IM, L70150 YM

2011年5月

エネルギーアブソーバー L58, L58 MGO, L59, L59 MGO

追加点検の方法 (通常の点検に加え、以下の追加点検を行って下さい) エネルギーアブソーバー L58, L58 MGO, L59, L59 MGO (旧バージョン)

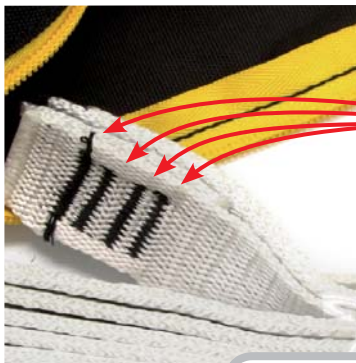
3- ランヤードが取り付けられている側の末端 (白色の束ねられたウェビングとアタッチメントポイントもしくは金属製のリングとが連結されている箇所) の両面に、黒の縫製箇所が4列あることを確認して下さい*。

OK!

縫製箇所が上記の要求を満たしていない場合

(縫製の列の一部もしくは全てが不足している、縫製箇所が変形している、または損傷している、縫製糸が切れている)

使用を直ちに停止し、(株)アルテリアまでご連絡ください。

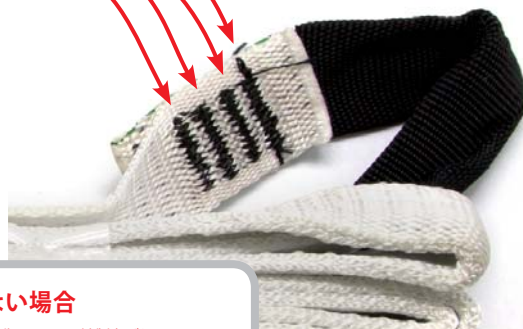
4- ハーネスに取り付ける側の末端 (白色の束ねられたウェビングとアタッチメントポイントが連結されている箇所) の両面に、黒の縫製箇所が4列あることを確認して下さい*。

OK!

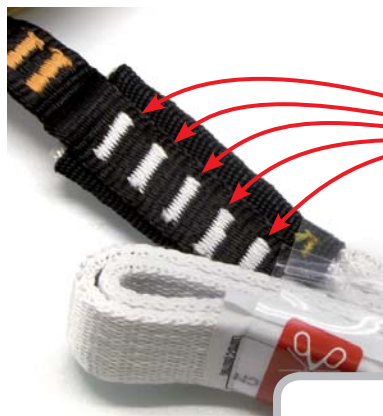
3- ランヤードが取り付けられている側の末端 (白色の束ねられたウェビングと黒色のランヤードが連結されている箇所) の両面に、白の縫製箇所が **5** 列あることを確認して下さい*。

OK!

縫製箇所が上記の要求を満たしていない場合

(縫製の列の一部もしくは全てが不足している、縫製箇所が変形している、または損傷している、縫製糸が切れている)

使用を直ちに停止し、(株)アルテリアまでご連絡ください。

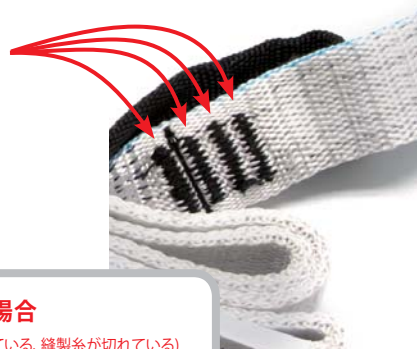
4- ハーネスに取り付ける側の末端 (白色の束ねられたウェビングと黒のアタッチメントポイントが連結されている箇所) の両面に、黒の縫製箇所が **4** 列あることを確認して下さい*。

OK!

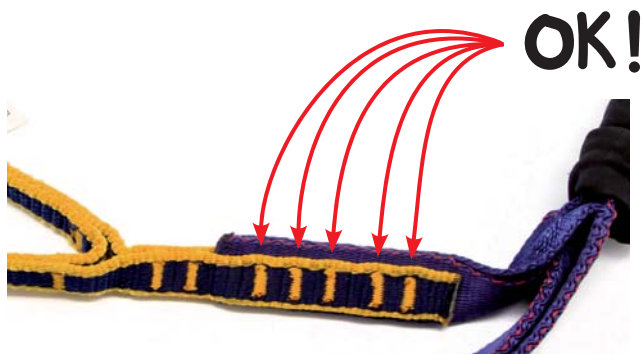
3- ランヤードが取り付けられている側の末端 (青色の束ねられたウェビングと、青と黄色のランヤードが連結されている箇所)の両面に、黄色の縫製箇所が5列あることを確認して下さい*。

縫製箇所が上記の要求を満たしていない場合

(縫製の列の一部もしくは全てが不足している、縫製箇所が変形している、または損傷している、縫製糸が切れている)

使用を直ちに停止し、(株)アルテリアまでご連絡ください。

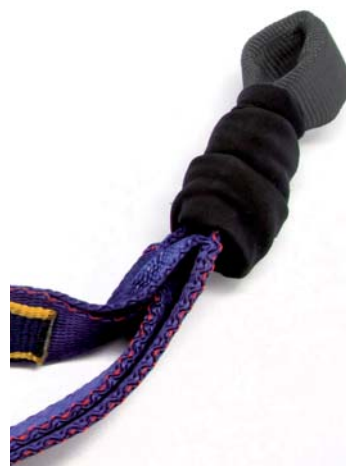
4- ハーネスに取り付ける側の末端には、追加点検が必要な縫製箇所はありません。

OK!

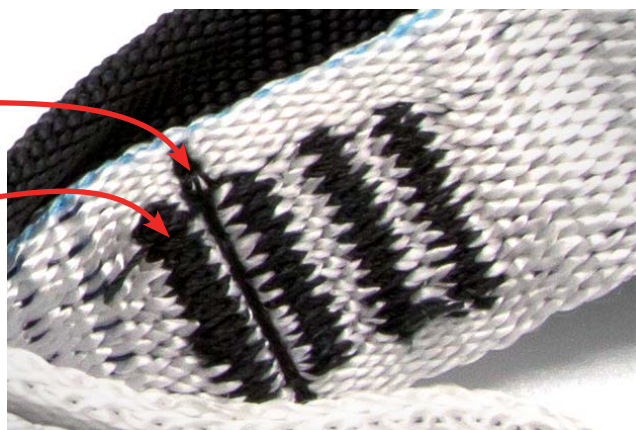
位置決めする為の仮縫いは、製品の構造には関係していません。

また、必ずしも目視で確認できるものではありません。位置決めする為の仮縫いは、今回の追加点検の対象ではありません。

位置決めする為の仮縫いは、縫製箇所を縫う際にウェビングの位置にずれが生じないように固定するためのものです。構造上重要な役割をなす縫製箇所より細く、またウェビングと同じ色が使われる場合もあります。

位置決めする為の
仮縫い

構造上重要な役割をな
す縫製箇所
